**О Т Ч Ё Т № 06-05.26**

**по результатам расследования авиационного события с ВС Boeing B767  
UK67022 ООО «My Freighter», произошедшего 17.05.2026г., при выполнении  
рейса MFХ-697 по маршруту Ташкент-Чженчжоу.**

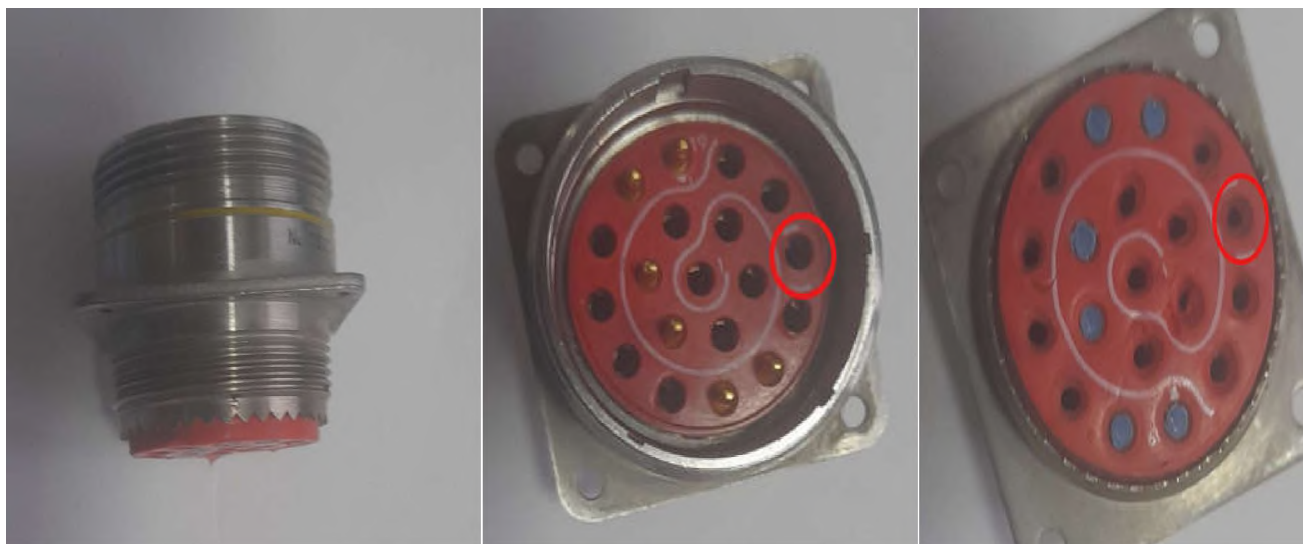
14. В ходе проверки выявлено нестабильное внутреннее короткое замыкание на массу между контактным гнездом № 10 ответной части электрического разъёма D90055J и массой ВС. Значение сопротивления изменялось при механическом воздействии на разъём.

15. Повторной проверкой подтверждено, что неисправность находится внутри ответной части электрического разъёма D90055J.

16. Ответная часть электрического разъёма D90055J заменена в соответствии с SWPM 20-61-11 Ревизия-91 15 февраля 2026г. ATLB: T023708-2.
