## **О Т Ч Ё Т**

**по результатам расследования авиационного события с ВС А320 UK32014  
АО «Uzbekistan Airways» при выполнении пассажирского рейса НУ9607  
по маршруту Бухара-Москва (Внуково) произошедшего 08.03.2026 года**

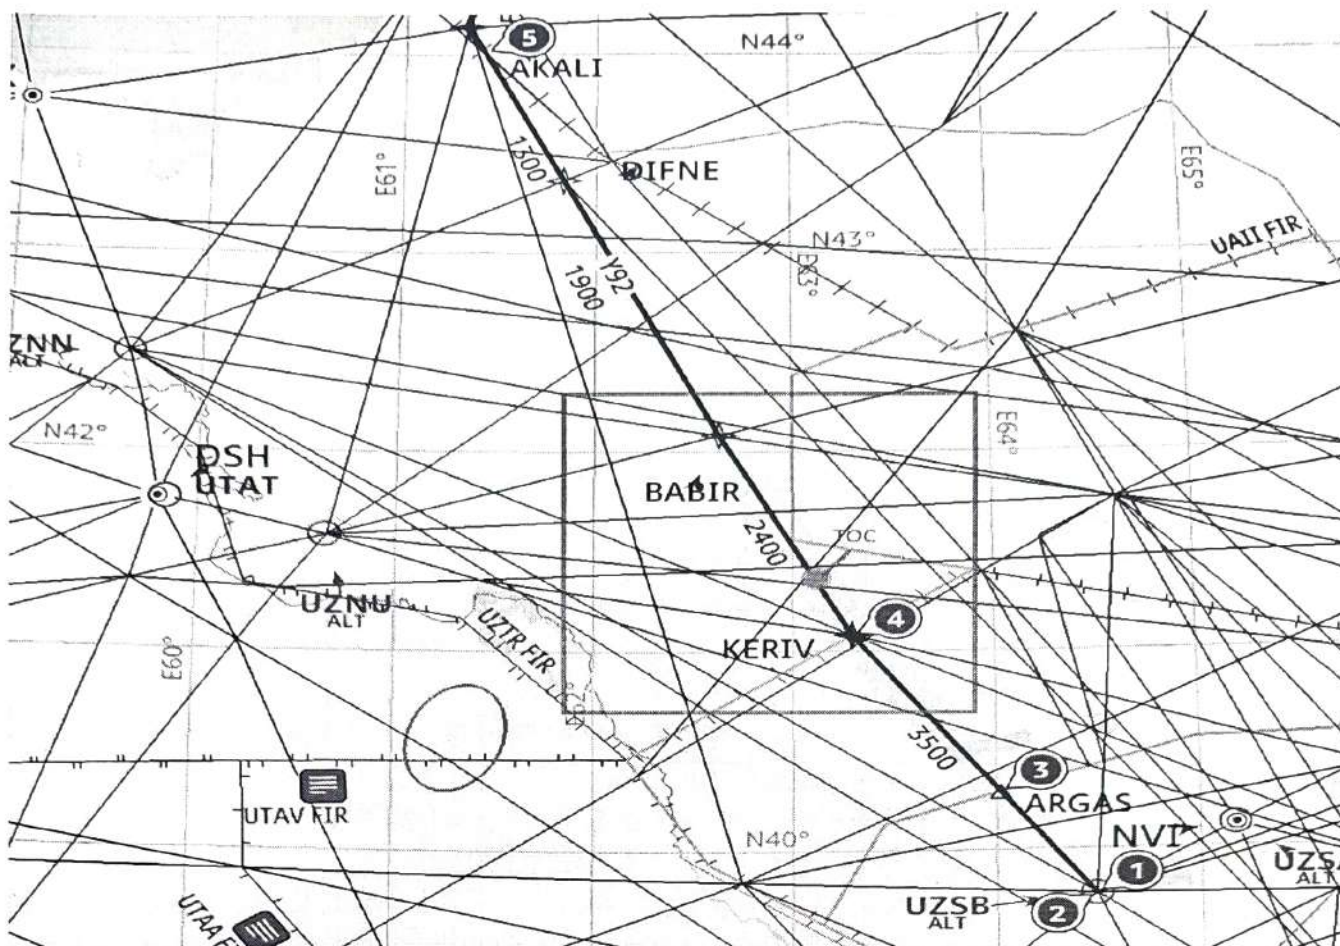
Рис.1.

Согласно данным FDM (СОК), взлет был произведен в 01:05UTC со взлетной массой 75,2т. Дальнейший набор высоты и занятие заданного эшелона полета FL320 проходили без замечаний и отклонений. ВС достиг заданного эшелона полета в 01:23UTC, что примерно соответствует участку маршрута между точками **KERIV** и **BABIR** (Рис.1). Экипаж выполнил необходимый объем работы согласно SOP A320 Family. До достижения точки **AKALI** ввиду того, что первая часть полета выполнялась в пределах территории Республики Узбекистан, экипаж не сталкивался с повышенной рабочей нагрузкой в кабине. КВС уточнил у второго пилота с учетом усталости возможность применения пункта 8.3.18.4 РПП АО «Uzbekistan Airways».

«Контролируемый отдых на рабочем месте членов летного состава экипажа в полете».

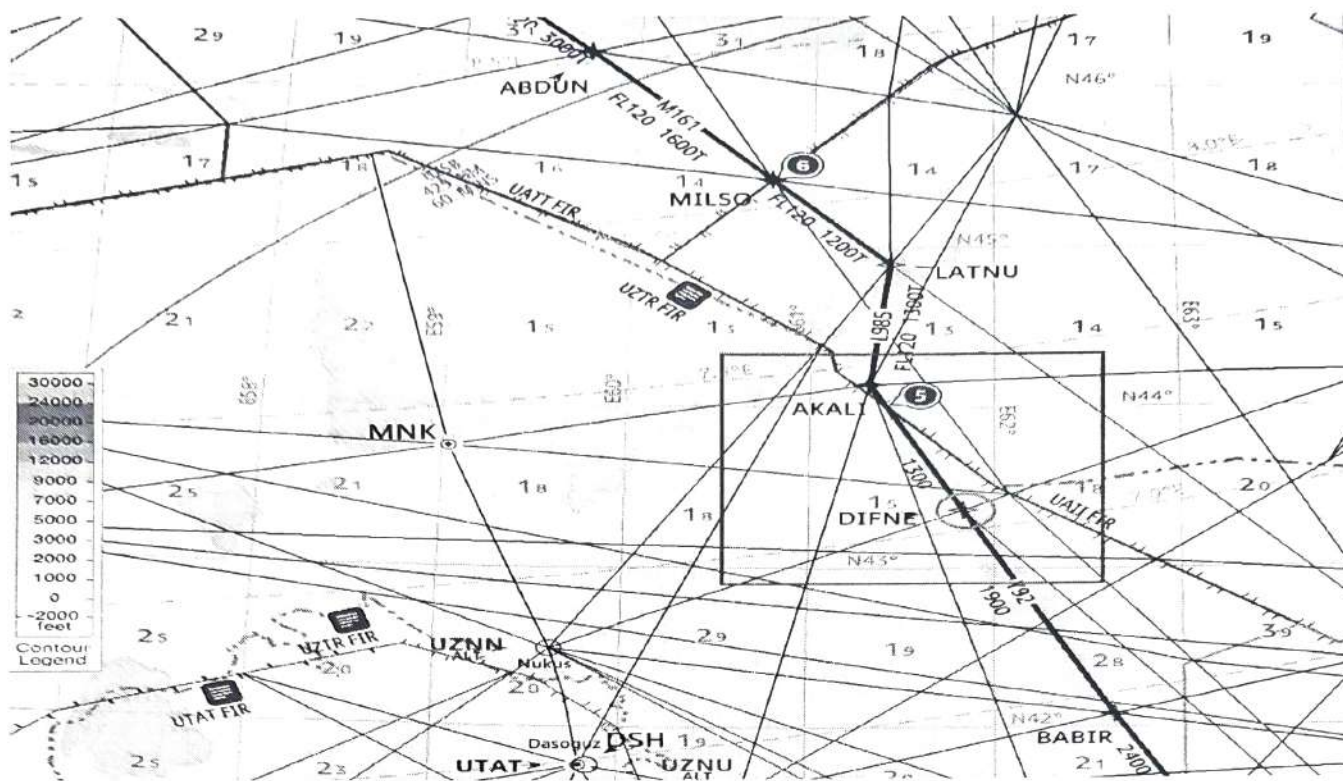
Рис.2.

Предположительно в **01:45UTC** КВС согласно РПП АО пункта 8.3.18.5 подпункта **b)** приступил к процессу контролируемого отдыха (Рис.2) после пролета точки DIFNE (пролет AKALI в **01:50 UTC**). При этом бригадир бортпроводников продолжала находиться в пассажирском салоне, выполняя свои функциональные обязанности по обслуживанию пассажиров на борту самолета.

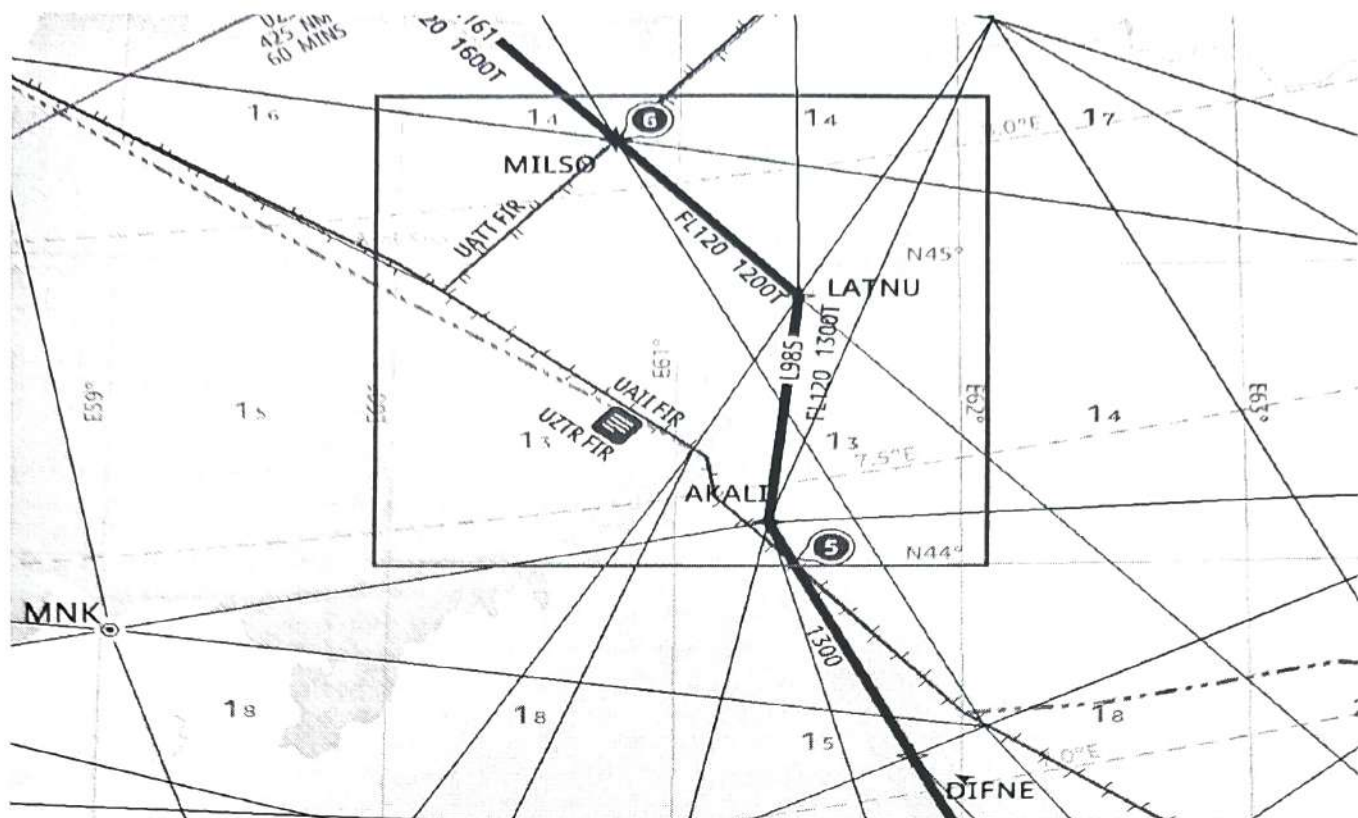
Рис.4.

Продолжительность не выхода на связь составила **23 минуты** согласно СОК.
