**О Т Ч Е Т № 02-01.26**

**по результатам расследования авиационного события с ВС Boeing-767  
UK67007 АО «Uzbekistan Airways» при выполнении рейса НУ-707 по  
маршруту Ташкент-Владивосток произошедшего 21.01.2026г.**

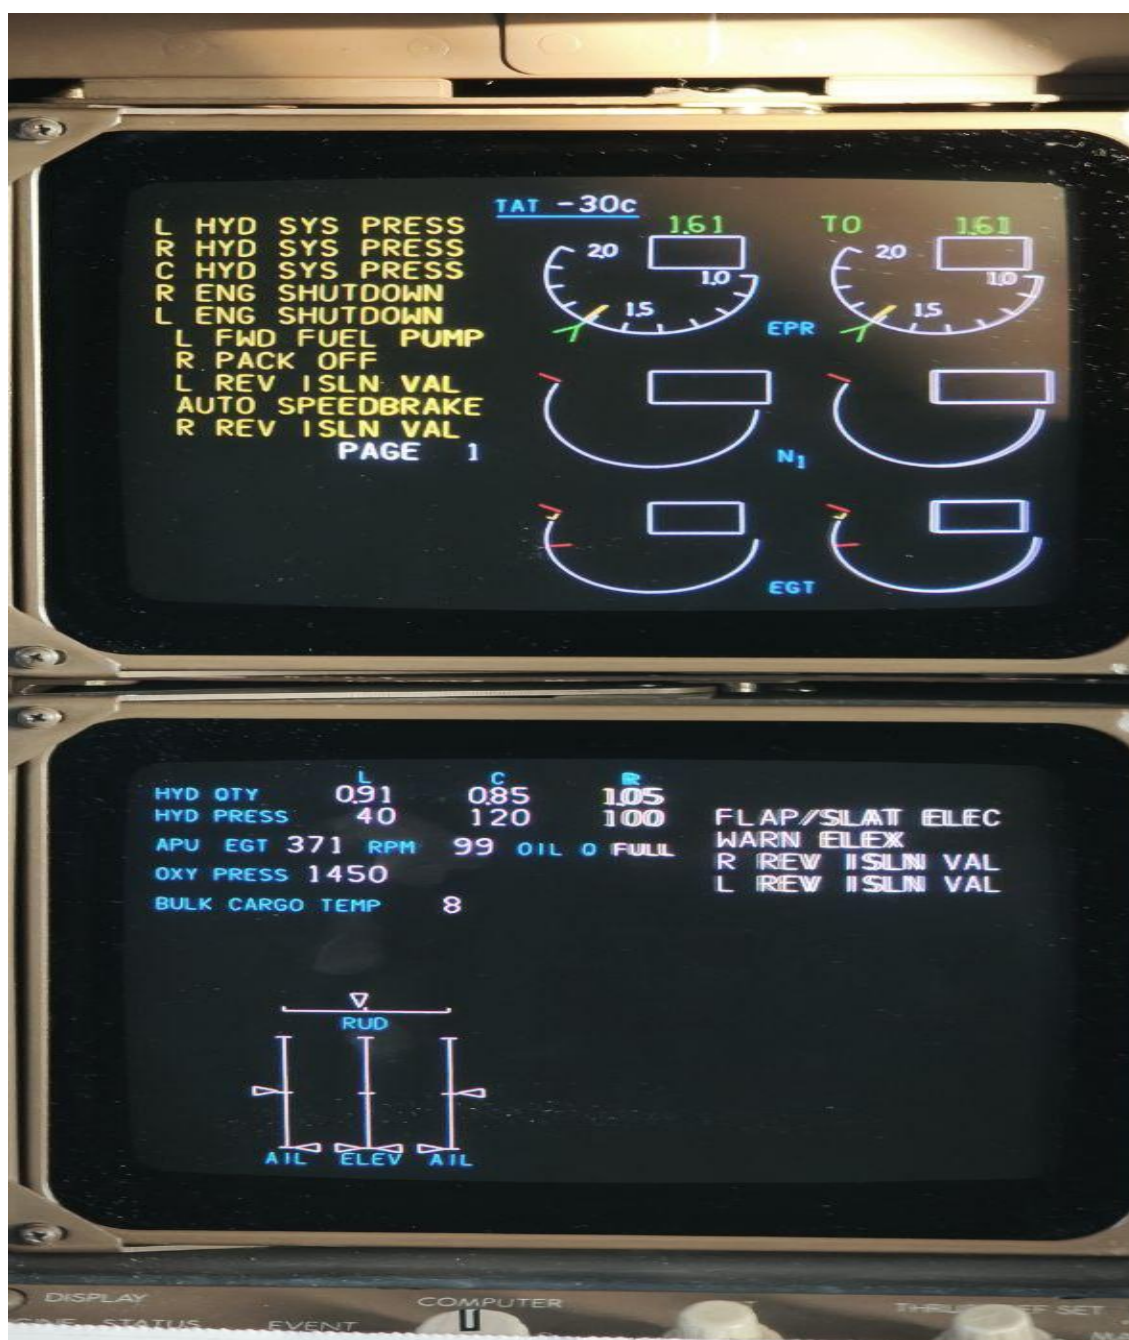
Рисунок №1

Выполнена проверка сообщений на EICAS, на странице ECS/MSG и Status page сообщений не имеется (Рисунок №1).

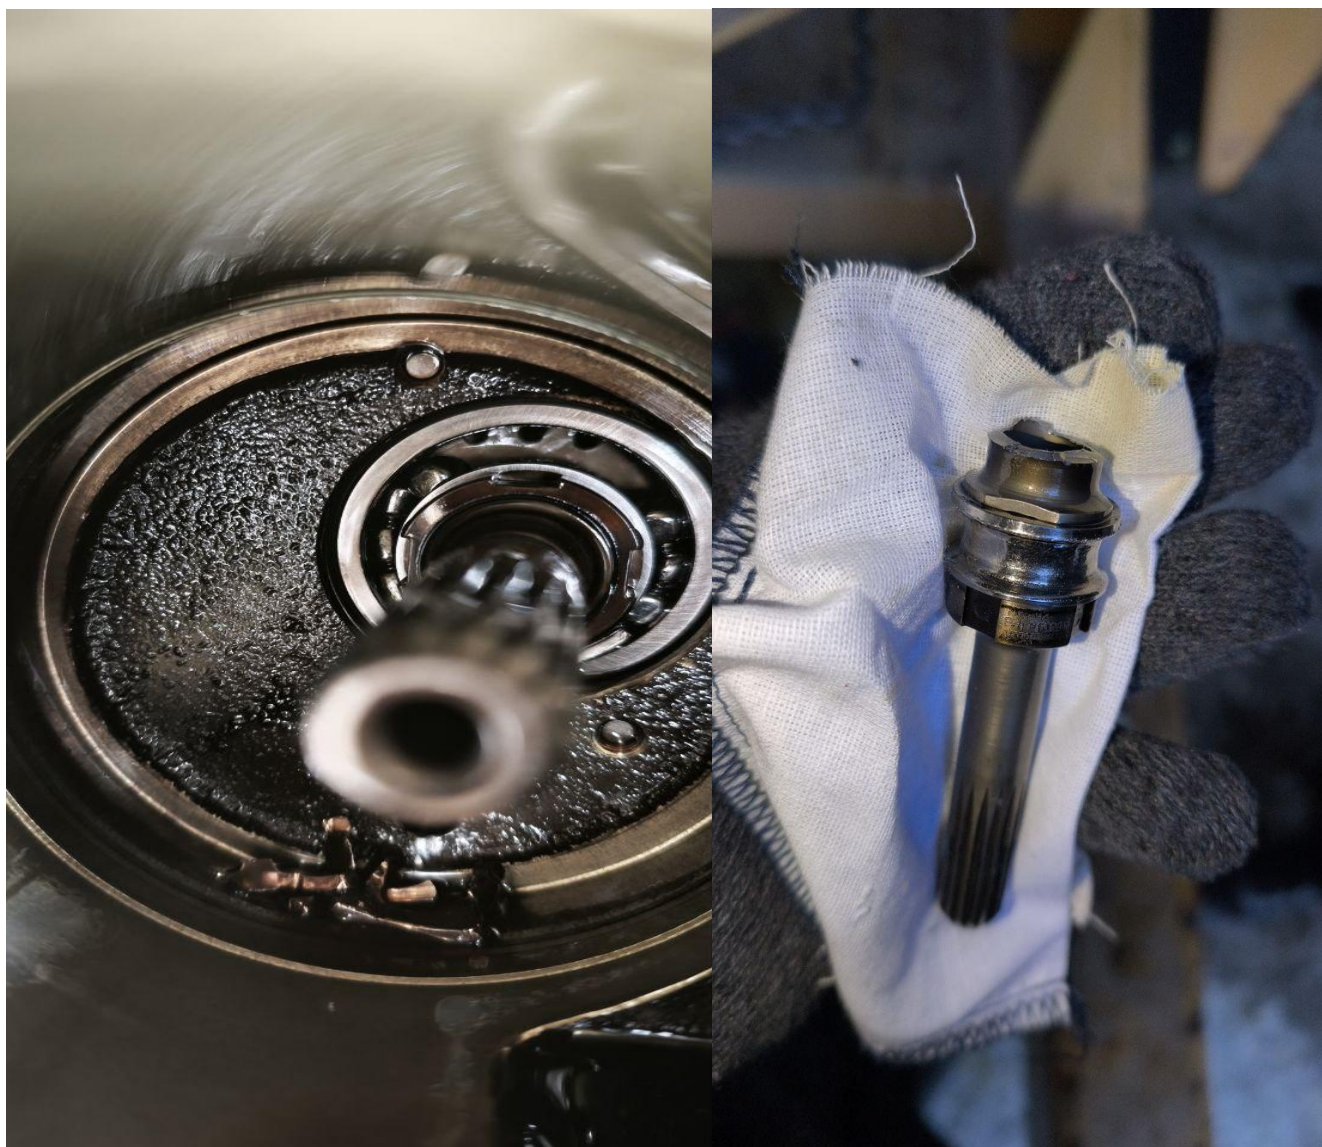
Рисунок №2

Выполнен демонтаж масляного насоса согласно АММ 79-21-04 p.b.401, обнаружено разрушение подшипника главного редуктора привода масляного насоса (Рисунок №2) и срезанный вал шлицевого соединения масляного насоса к главному редуктору (Рисунок №3).

Характер падения давления в маслосистеме указывает на первоначальное разрушение подшипника шлицевого вала привода маслонасоса. Разрушение подшипника привело к нарушению соосности вала, что с высокой вероятностью вызвало срез вала привода маслонасоса.

Причиной авиационного события явилось разрушение подшипника шлицевого вала привода масляного насоса, установленного на главном редукторе коробки приводов двигателя PW4062 s/n P729268.

- проведения дефектации главного редуктора;
- металлографического анализа разрушенного подшипника и шлицевого вала привода масляного насоса для оценки характера разрушения (усталостное, износ, перегрев, нарушение смазки).

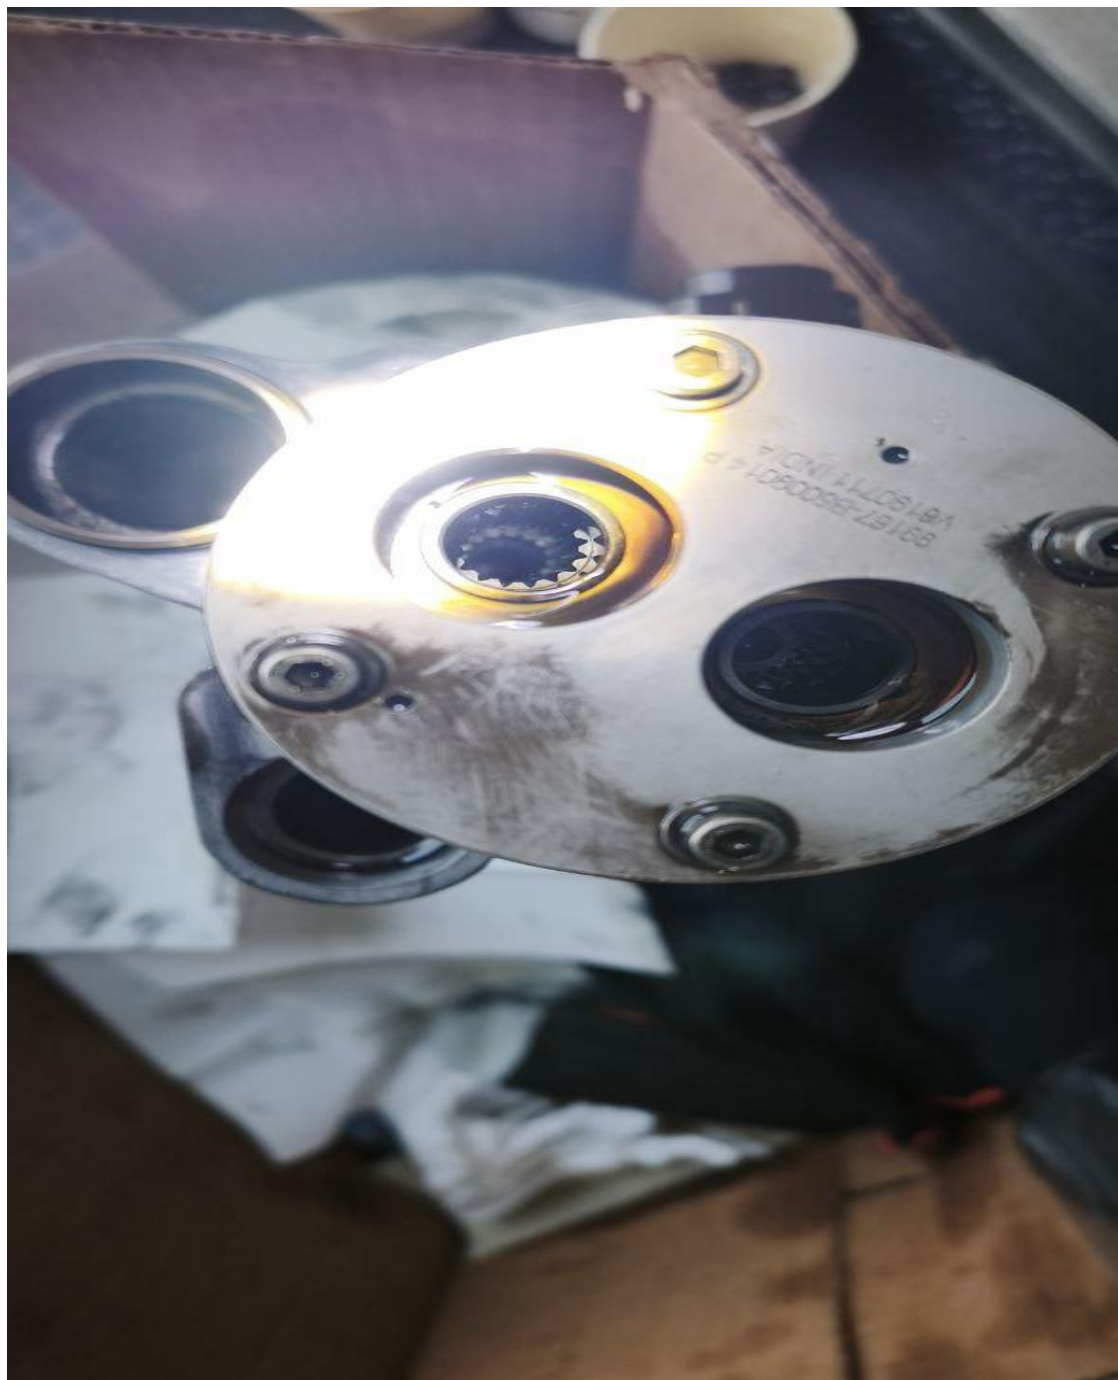
Рисунок №3

Срез вала привода исключает передачу крутящего момента на элементы маслонасоса, вследствие чего прекращается нормальное функционирование маслосистемы, что выразилось в падении давления масла и последующем росте температуры масла. Указанные параметры послужили основанием для отключения двигателя экипажем в соответствии с QRH.

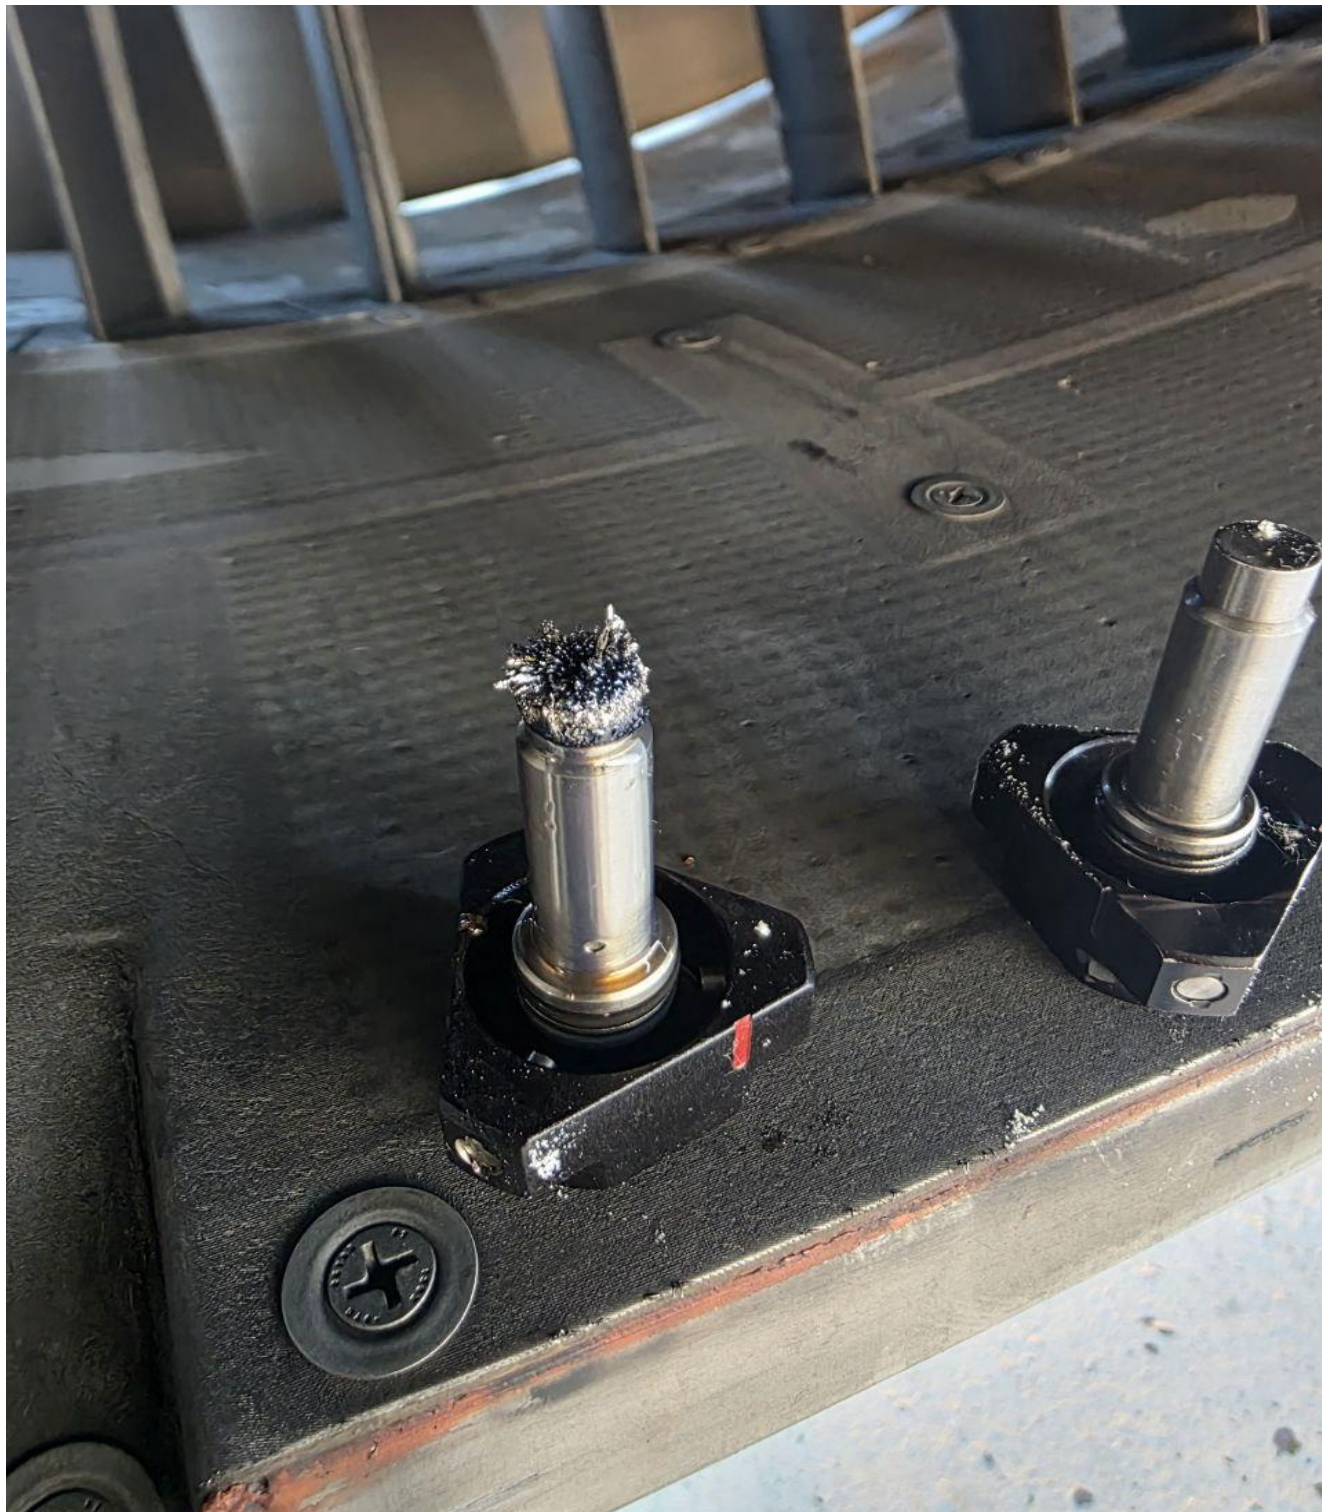
Рисунок №4

Произведен осмотр магнитных пробок двигателя №2. Обнаружено большое количество металлической стружки на магнитных пробках маслобака и коробки приводов (Рисунок №4). Согласно АММ 79-21-10/601 при большом количестве стружки двигатель должен быть снят с эксплуатации.

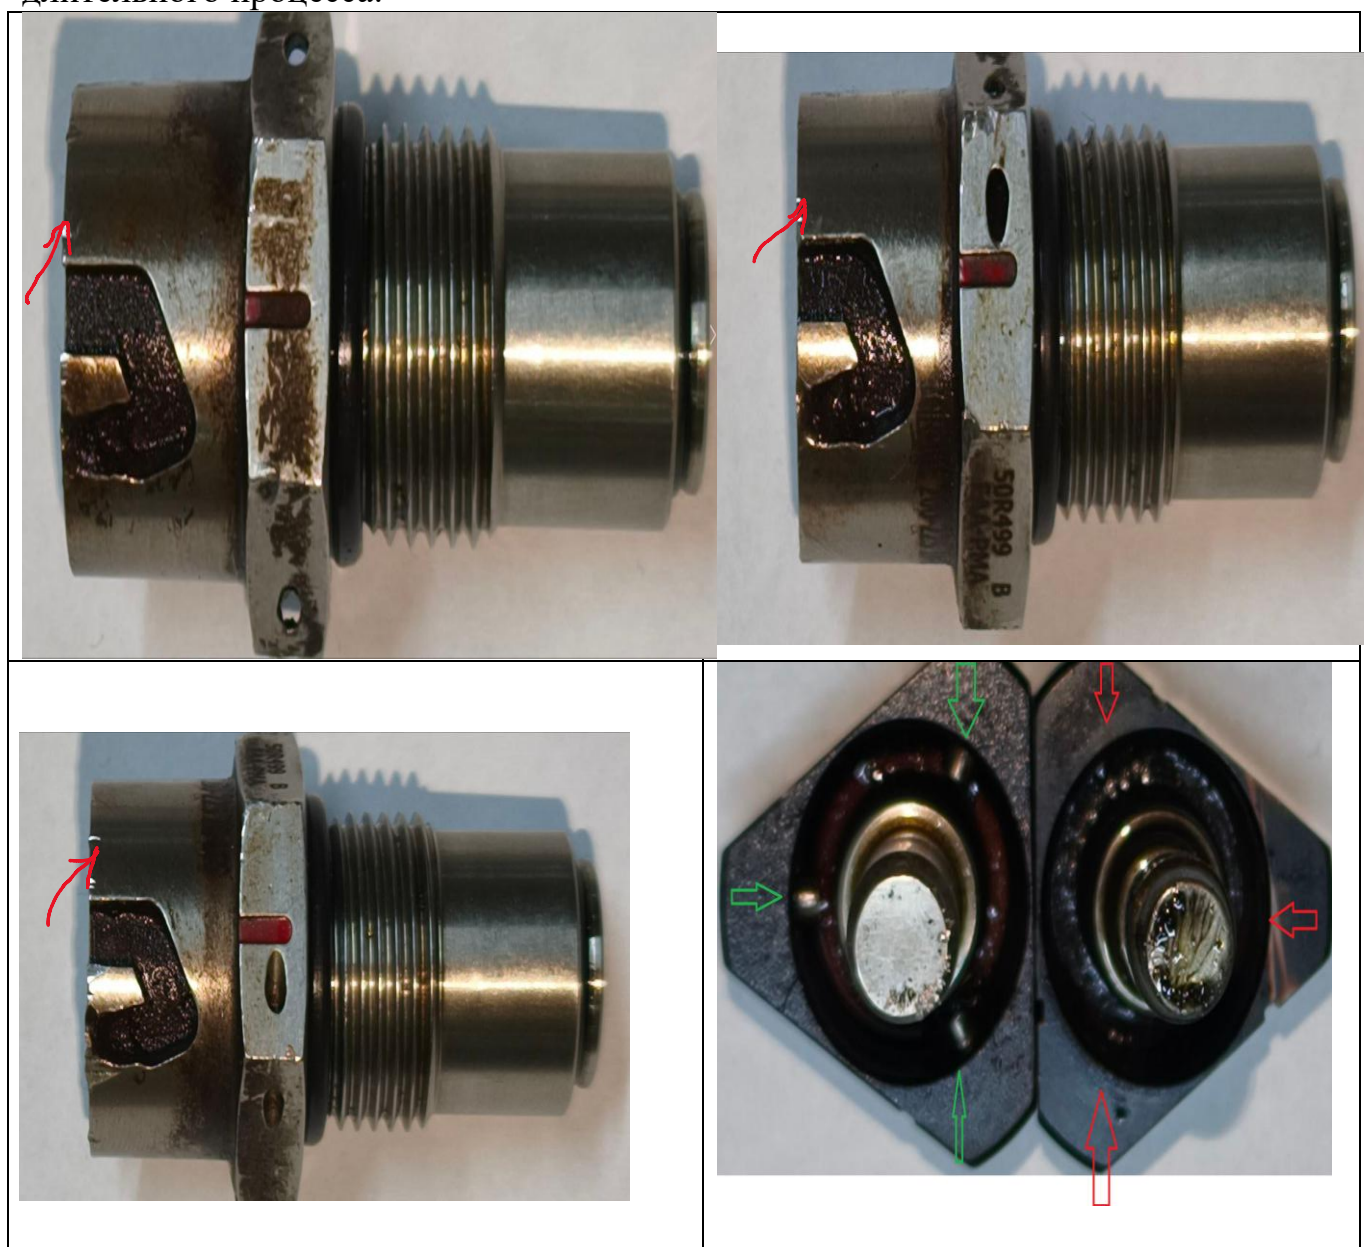
При осмотре корпуса и магнитной пробки обнаружены отсутствие зубцов на магнитной пробке и износ замков корпуса магнитной пробки.

Износ замков корпуса и зубцов магнитной пробки имеют характер длительного процесса.
