**О Т Ч Е Т № 05-05.26**

**по результатам расследования авиационного события с ВС Airbus 330  
UK33030 ООО «My Freighter» при выполнении пассажирского рейса С6-557  
по маршруту Ташкент-Дели произошедшего 12.05.2026г.**

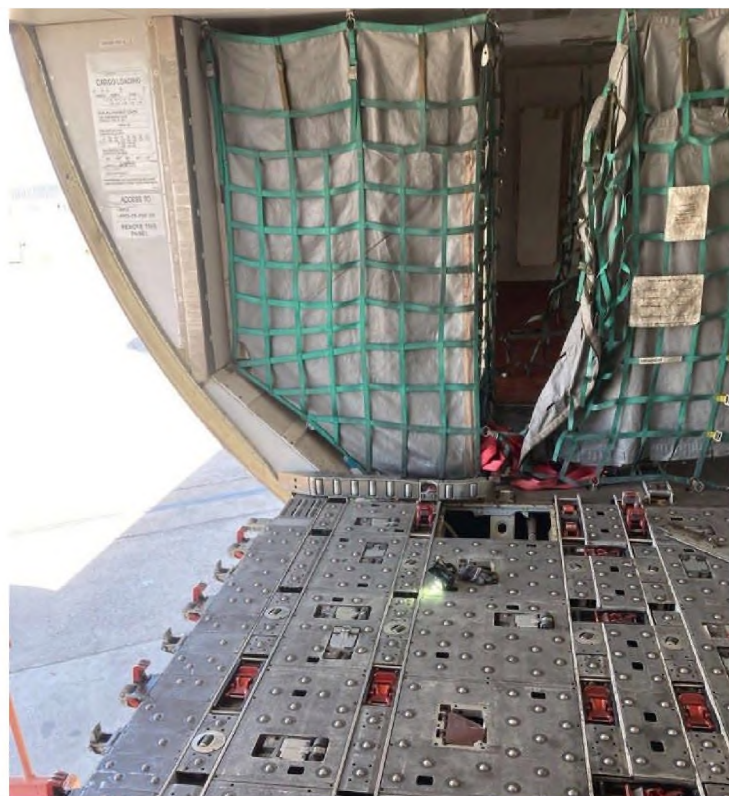
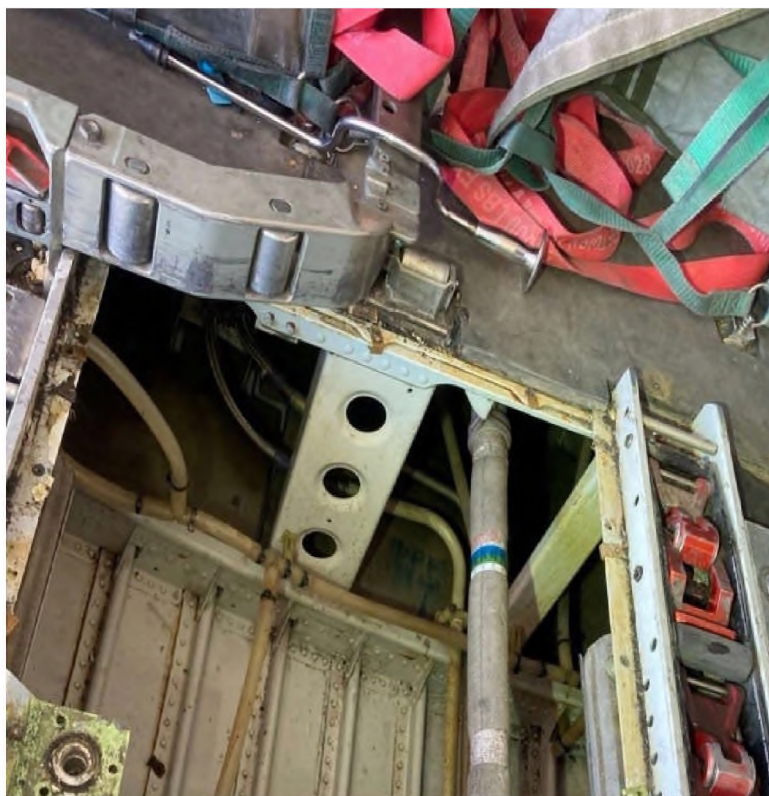
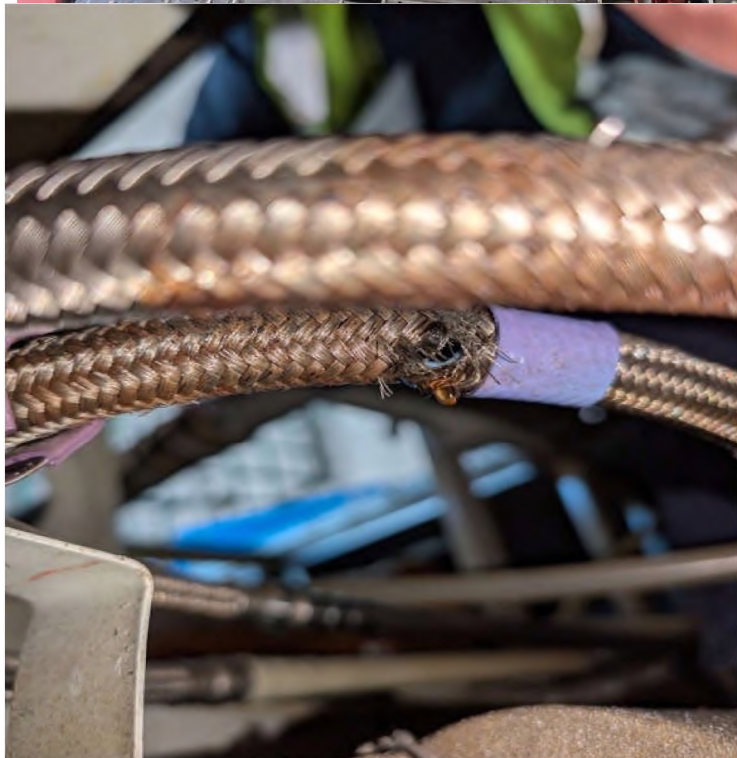
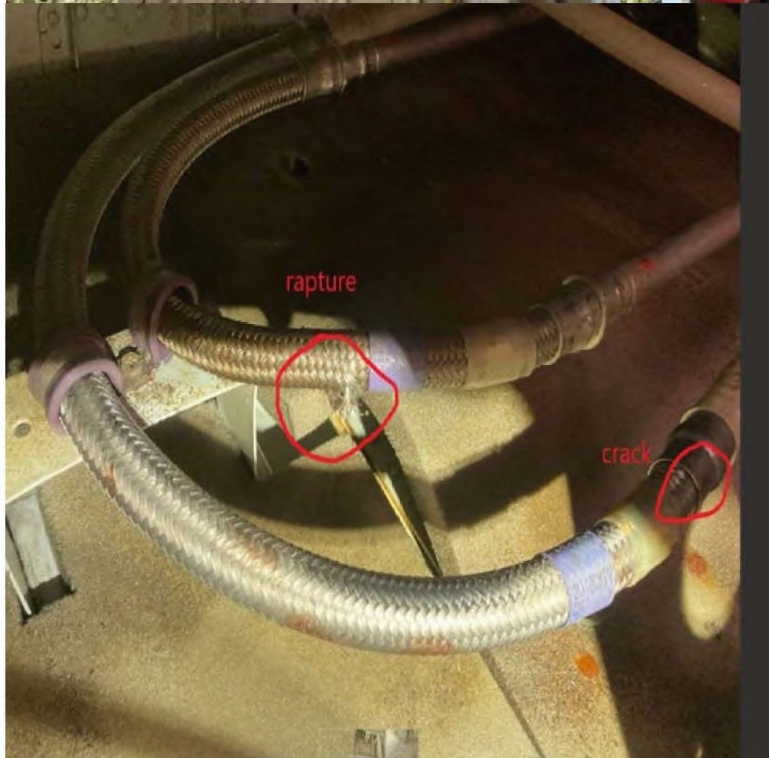
Рисунок 1

судов» АММ TASK 29-00-00-790-801-А проверка гидравлических компонентов на наличие внешних утечек (Check of the External Leakage of Hydraulic Components). В результате был выявлен сквозной разрыв (разрушение конструкции) гибкого шланга высокого давления магистрали питания приводов руля направления ВС, которое привело к падению давления и потери рабочей жидкости. Поврежденный элемент был расположен в хвостовой части воздушного судна под напольным покрытием заднего багажного отделения в районе задней кромки грузовой двери (зона 151/160). Кроме этого, была найдена трещина на металлический фитинги гибкого шланга в линии возврата (Return line). Рисунок 1.

На основе анализа эксплуатационной документации инженерами ВС Airbus 330 поврежденная магистраль была определена как напорная линия привода руля направления (Supply line for Rudder Actuation) описанная в иллюстрированном каталоге деталей (IPC FIG. 27-24-04-01A item 70) с партийным номером AE2463967J0191. Для демонтажа и монтажа гибкого гидравлического шланга был запрошен специализированный инструмент с партийным номером DLTFRPSKT3028A.

Согласно разъяснениям производителя, данные гибкие шланги интегрированы в систему распределения для компенсации упругих структурных деформаций фюзеляжа (structural deflection) и термического расширения металлов (thermal expansion) в хвостовой секции ВС Airbus 330. Из-за крайне ограниченного физического доступа в указанную зону на этапе проектирования было принято решение применить обжимное соединение шлангов с жесткими неразъемными прессовками (permanent swaging). Съёмные резьбовые соединения в данной точке не предусмотрены, поскольку плановое регламентное техническое обслуживания с регулярным демонтажем шлангов здесь не предполагается. Кроме того, стационарный обжим существенно снижает риски возникновения микроскопических утечек гидравлической жидкости и повышает общую надежность гидравлической системы.

Причиной данного авиационного события с воздушным судном Airbus-330 UK33030 ООО «MY FRIGHTER» явилось разрушения гибкого шланга партийный номер (PN AE708974-1) в линии возврата зеленом гидравлической системы. Которое привело к масштабной утечке гидравлической жидкости и критического падения давления в «зеленой» гидравлической системе. Вследствие этого произошла потеря гидравлической жидкости в исполнительных механизмах систем управления полетом и в системе уборки и выпуска шасси.

- выполнена замена гидравлических шлангов №5466JM и №5467JM в соответствии с АММ 20-23-11-300-801А ревизия №3 от 01.04.2026г;

- выполнен тест на утечку в гидравлических шлангах №5466JM и №5467JM в соответствии с АММ 29-11-00-710 ревизия №3 от 01.04.2026г., утечки гидравлической жидкости не выявлено;
