**О Т Ч Ё Т № 04-03.26**

**по результатам расследования авиационного события с ВС А320 UK32026  
АО «Uzbekistan Airways», произошедшего 13.03.2026г., при выполнении  
пассажирского рейса НУ9628 по маршруту Внуково-Фергана.**

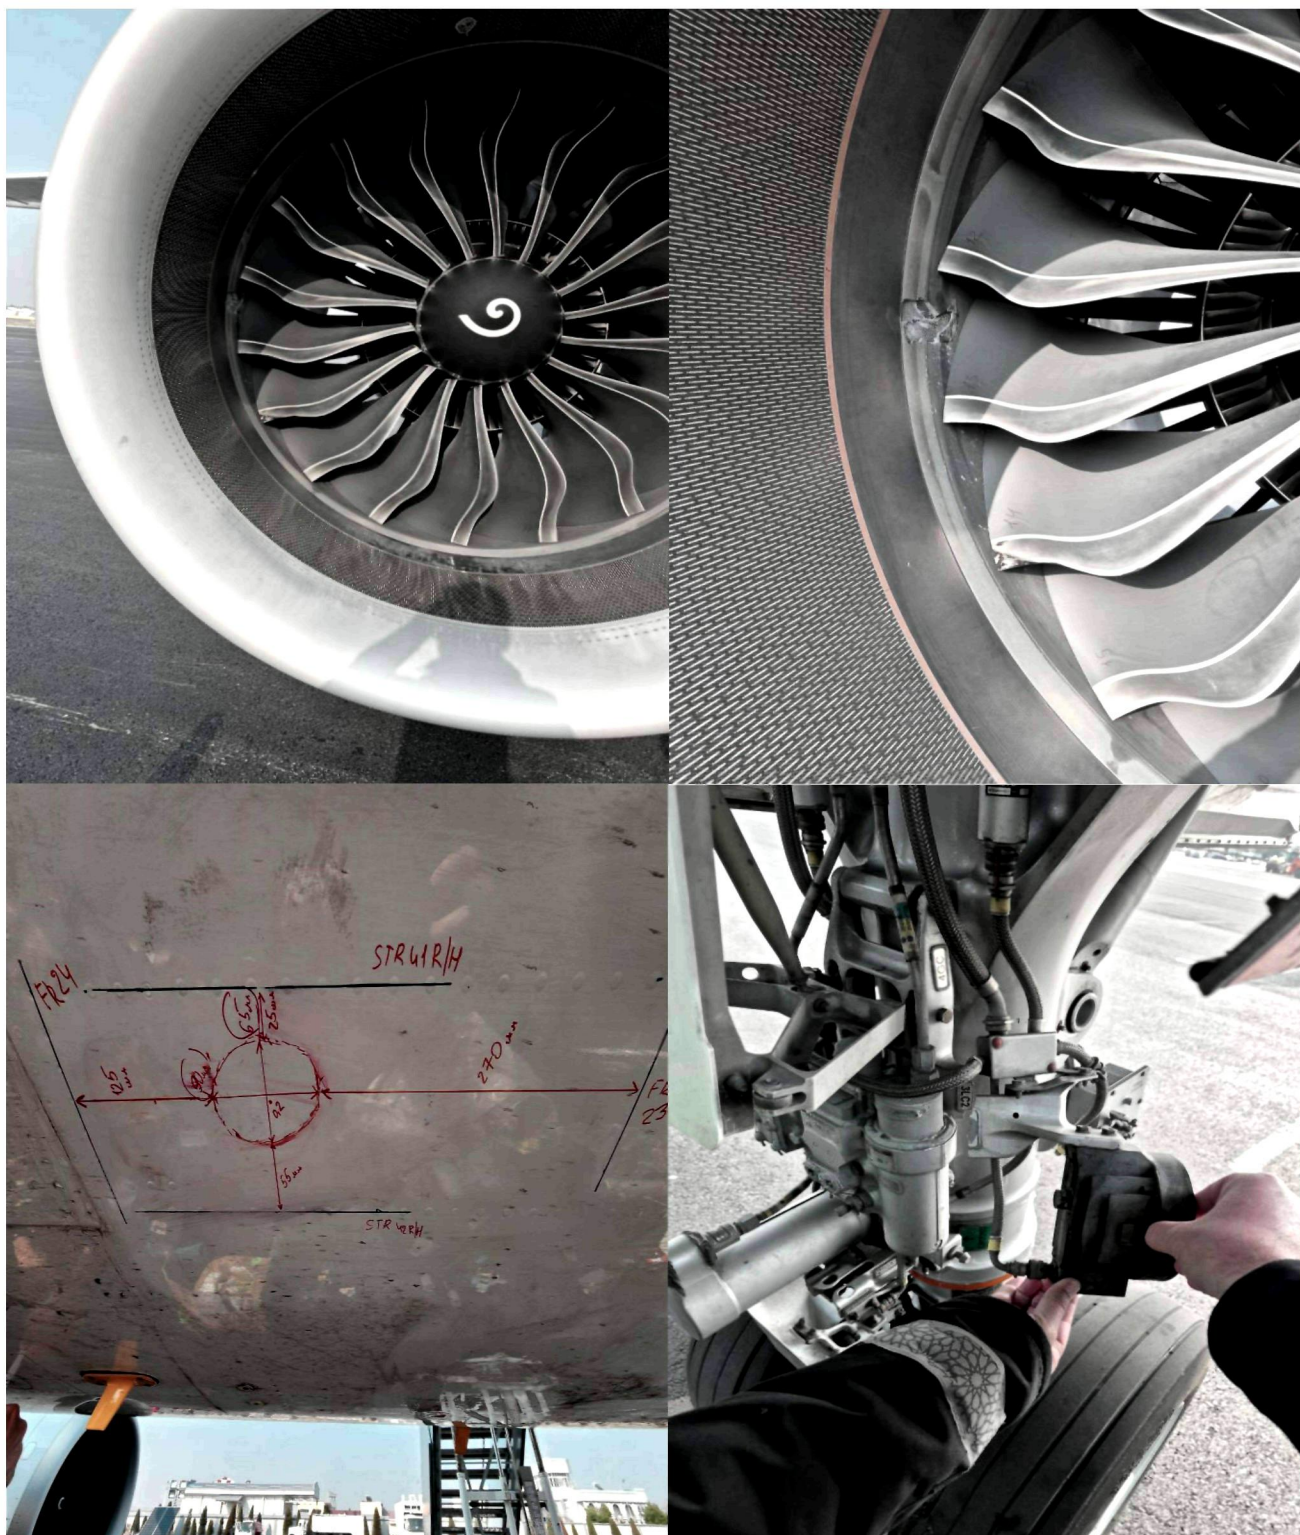
(Рис. 1)

В ходе осмотра было выявлено, разрушения и частичное отсутствие протектора правого колеса носовой стойки шасси, излом кронштейна крепления поворотной фары (support turn off light) вмятины в передней нижней части фюзеляжа, повреждение в виде отсутствия участка истираемого уплотнения (abradable shroud) на правом двигателе ВС в районе «3 часов» (Рис. 1). Далее после осмотра инженерно-техническим составом ООО «UAT» ВС отбуксировано на стоянку.

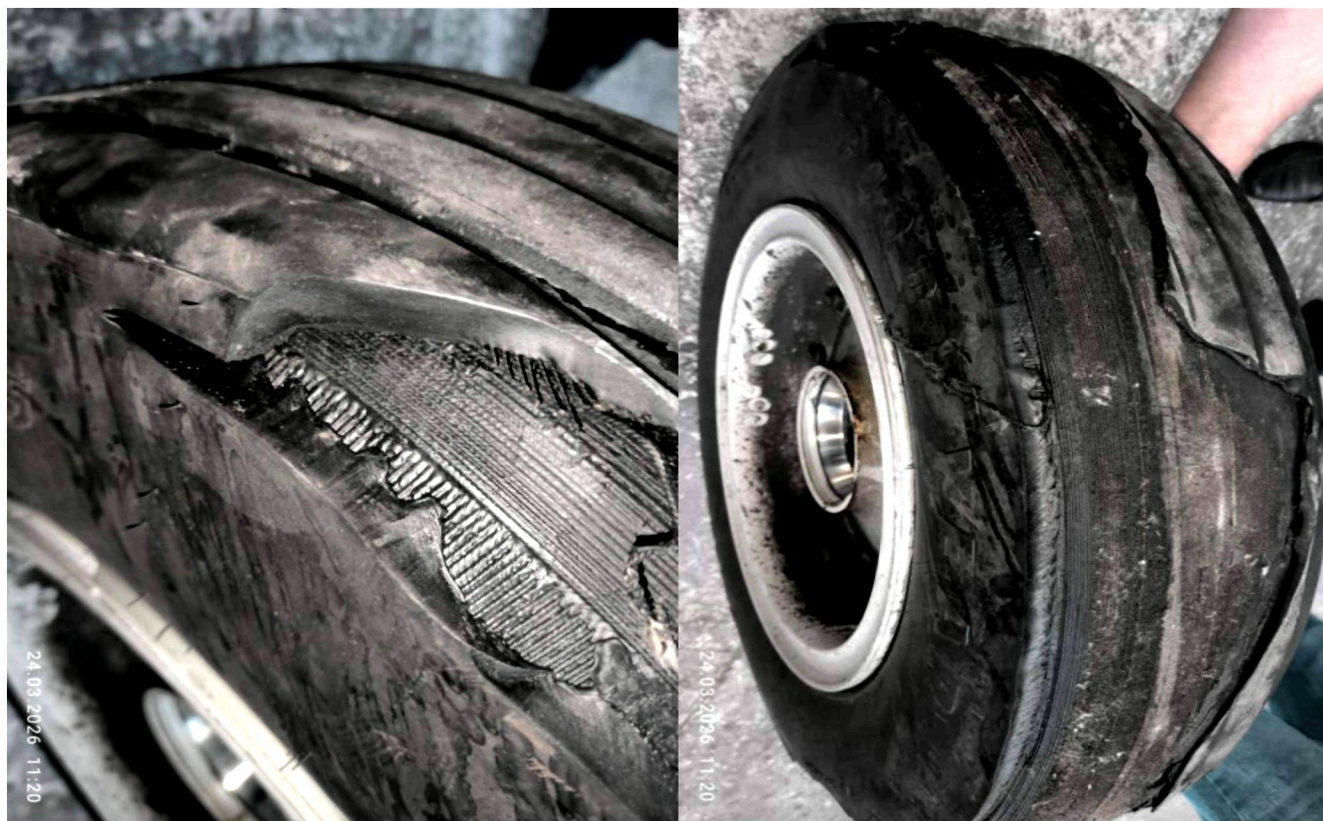
(Рис. 3)

➤ Произведен визуальный осмотр колеса партийный номер: 3-1531-3 серийный номер: C0807. Партийный номер шины: 309Q62-1 серийный номер шины: 51651197 (новый, марки «GoodYear») имеет круговой отрыв приблизительно до 50% по центральной и боковой части протектора (Рис. 3).

➤ Характер повреждения шины партийный номер: 309Q62-1 серийный номер: 51651197, установленной на колесе серийный номер: C0807, представляет собой разрушения протектора с последующим его отрывом по окружности шины.

На основании визуального осмотра однозначно установить причину отслоения протектора с последующим его отрывом по окружности не представляется возможным. При этом выявленные признаки могут соответствовать следующим возможным сценариям возникновения дефекта:

- локальное внешнее воздействие (FOD, контакт с острыми неровностями, кромками покрытия);
- развитие повреждения после начального надреза/задир с последующим разрушением на пробеге;
- внутреннее разрушение конструкции шины (в т.ч. нарушение адгезии слоёв, дефект изготовления либо эксплуатационные факторы).

Причиной авиационного события с ВС А320 UK32026 АО «Uzbekistan Airways» явилось разрушение конструкции шины правого колеса носовой стойки шасси, вероятно обусловленное внутренними факторами (в том числе нарушением адгезии слоёв), производственным дефектом либо эксплуатационными воздействиями.

**5.2.** Поврежденную шину партийный номер: 309Q62-1 серийный номер: 51651197 июль 2025 года выпуска, АО «Uzbekistan Airways» направить на завод-изготовитель «GOODYEAR & TIRE RUBBER CO.» для проведения исследования.

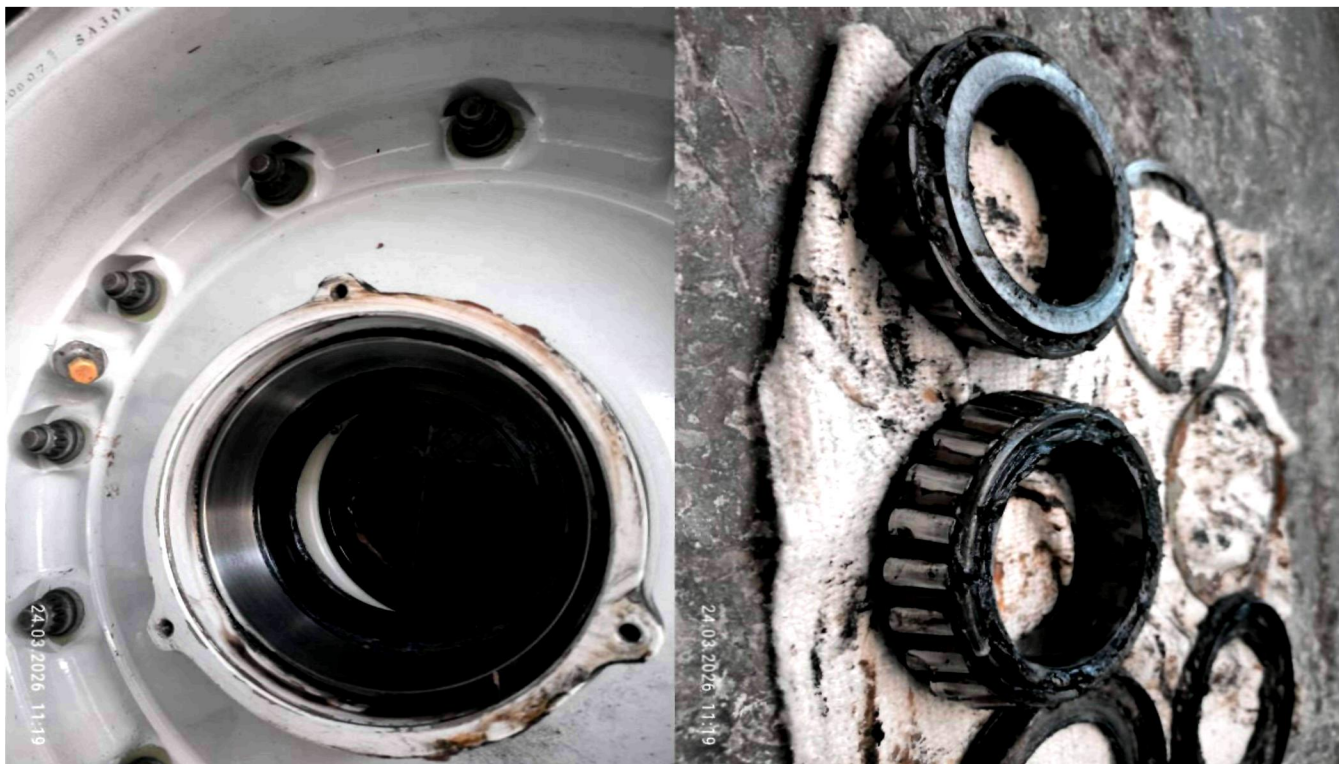
(Рис. 4)

➤ Подшипники и обоймы колеса повреждений не имеют (Рис. 4). Полуколеса повреждений не имеют. Остаточное давление 130 PSI, травление азота не обнаружено.

Признаков разрушения колесного узла, перегрева, потери давления - не выявлено.
