**О Т Ч Е Т № 03-02.26**  
**по результатам расследования авиационного события**  
**с ВС A321 UK32110 ООО «Qanot Sharq» произошедшего 28.02.2026г.**

г. Ташкент

«19» 03. 2026г.

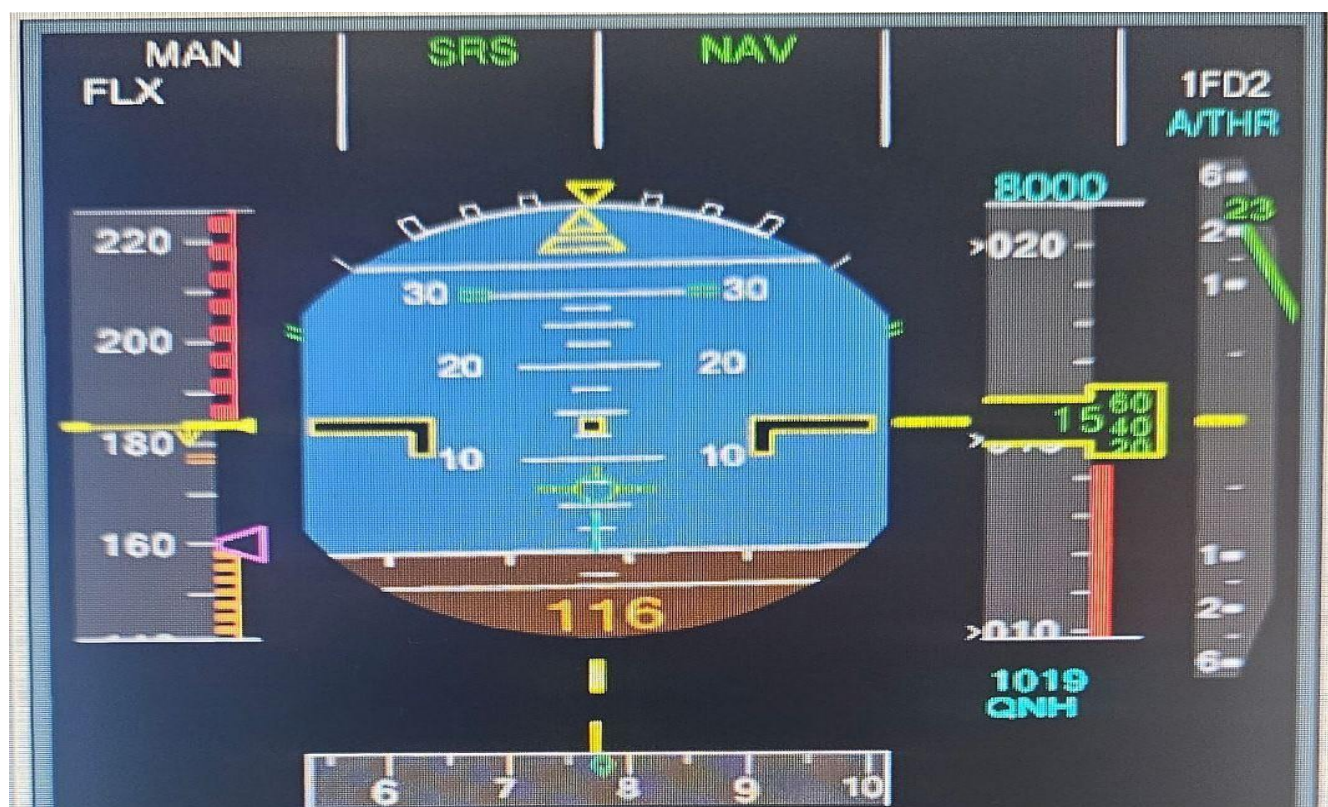
*Примечание: 11.3.6. SOP A321:*

Фактическая уборка шасси выполнена не была, при этом контроль положения шасси после выполнения команды экипажем не осуществлялся.

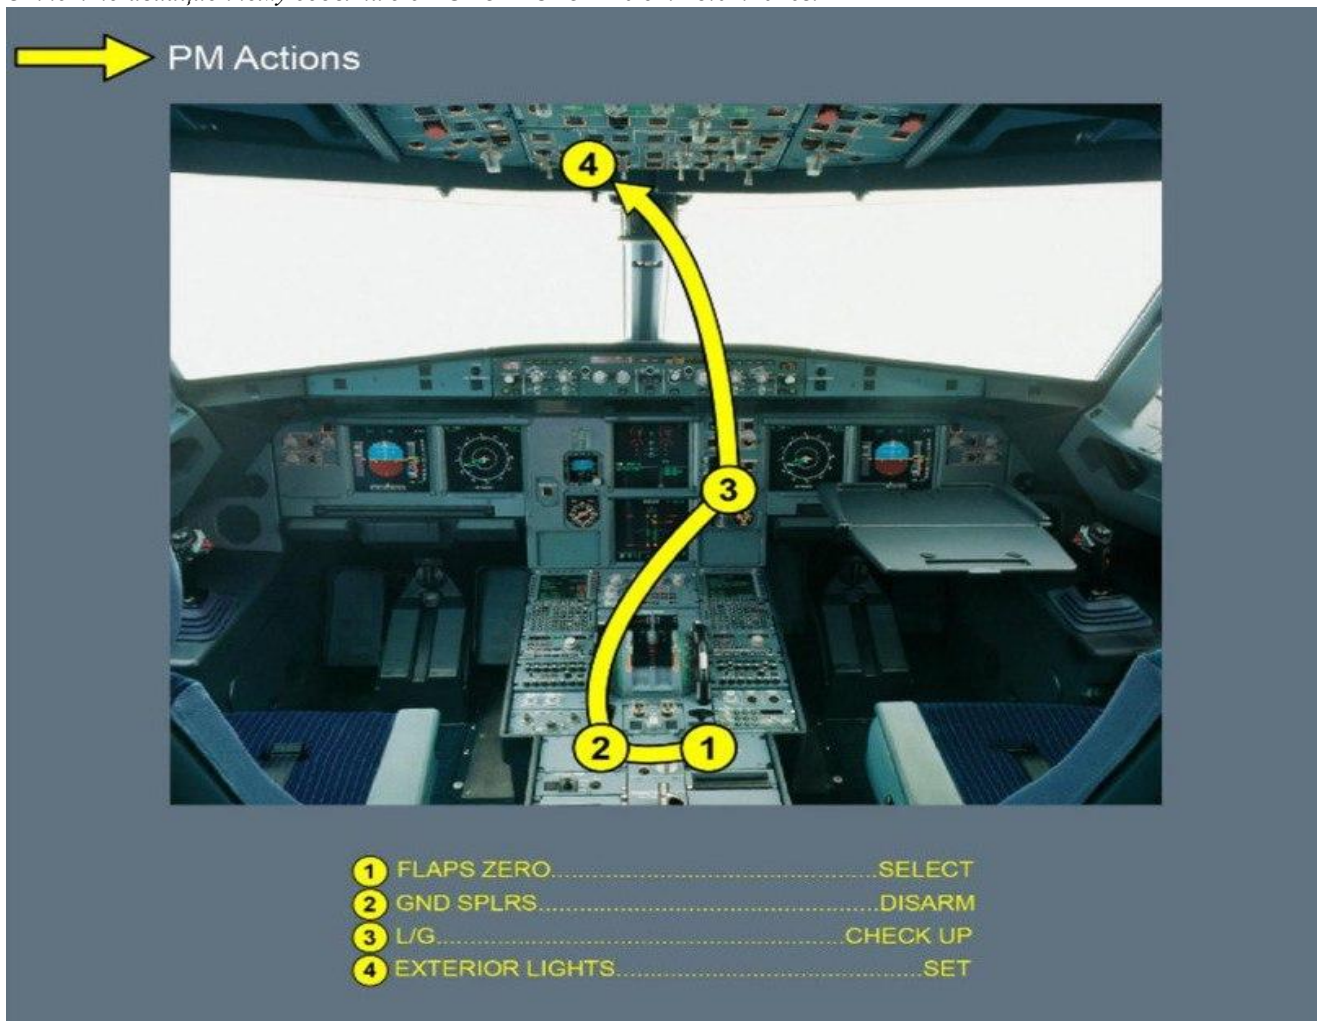
После уборки механизации крыла предусмотрена следующая процедура контроля согласно SOP авиакомпании ООО «Qanot Sharq»:

После проведения экипажем выше указанной процедуры положение выпущенных шасси также не было выявлено.

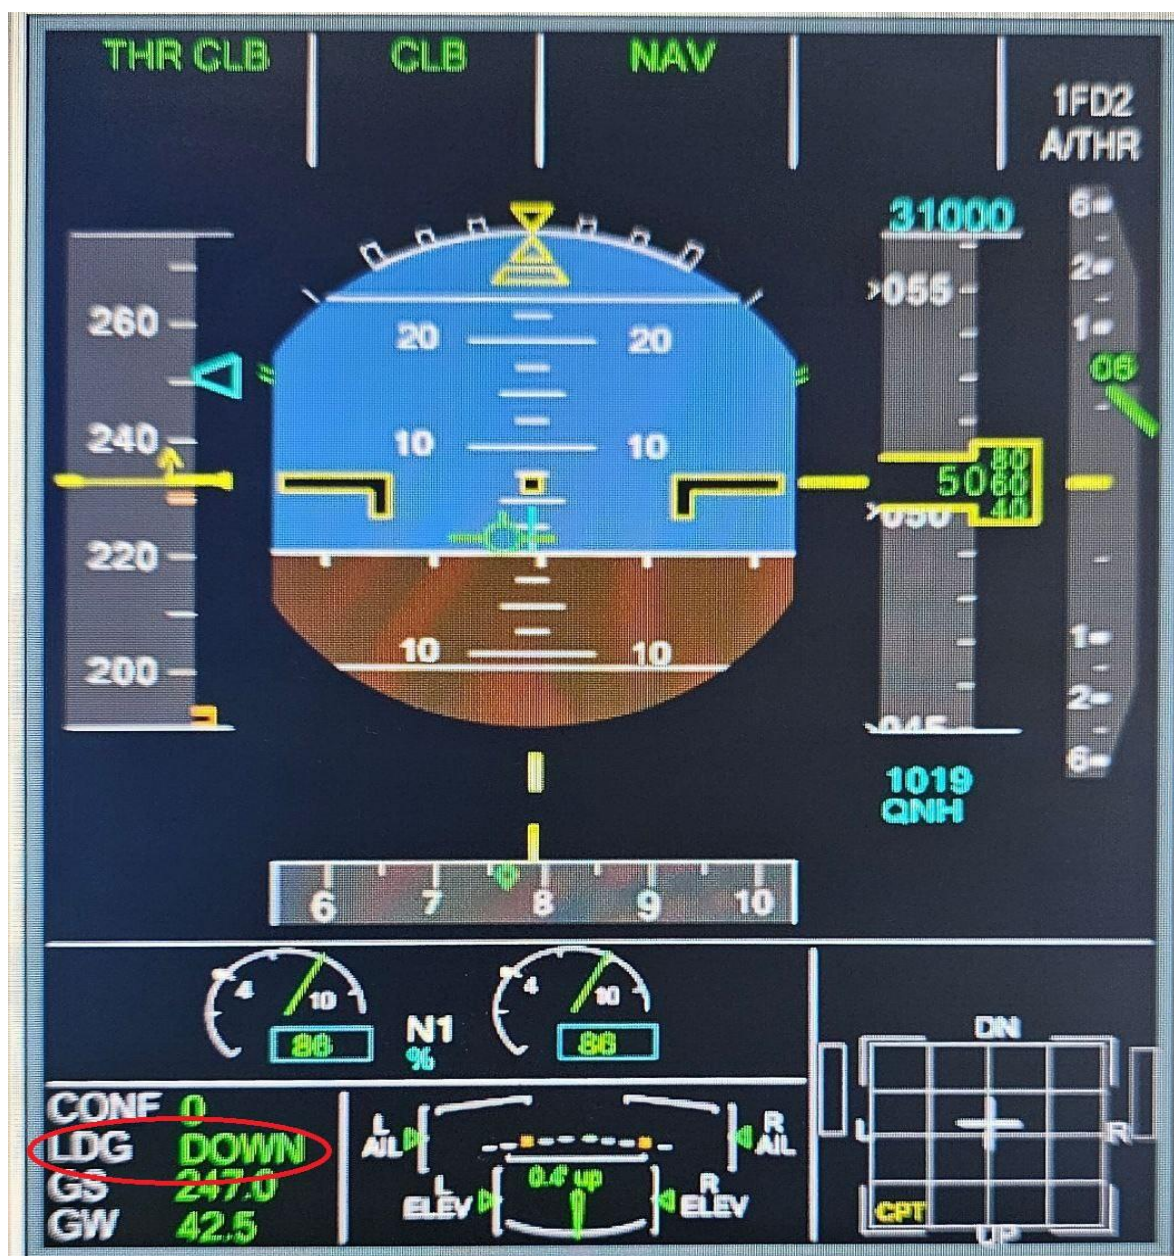
Из-за лобового сопротивления создаваемое выпущенными шасси вертикальная скорость набора  $V_y$  не превышало 600-800 ф/мин и продолжало уменьшаться с набором высоты. Скорость полета сохранялась в пределах 250-255уз. Режим работы двигателей по N1 составлял 91.5 - 91.7%-максимальный режим работы двигателя в положении РУД «Climb» Суммарный расход топлива составлял около 5 тонн в час.

В 21:25:16 в наборе на эшелоне FL160 экипаж запросил и получил согласие диспетчера УВД занимать эшелон 290, мотивируя большим весом ВС. Так как вертикальная скорость набора  $V_y$  продолжала уменьшаться экипаж периодически переходил с режима АП «open climb» на режим АП – «V/S» и режим АП - «open climb», а также рукояткой «Speed Sel» пытался увеличить скорость полета. В наборе эшелона, при подходе ВС к FL 210, вертикальная скорость набора уменьшилась менее 100ф/мин.

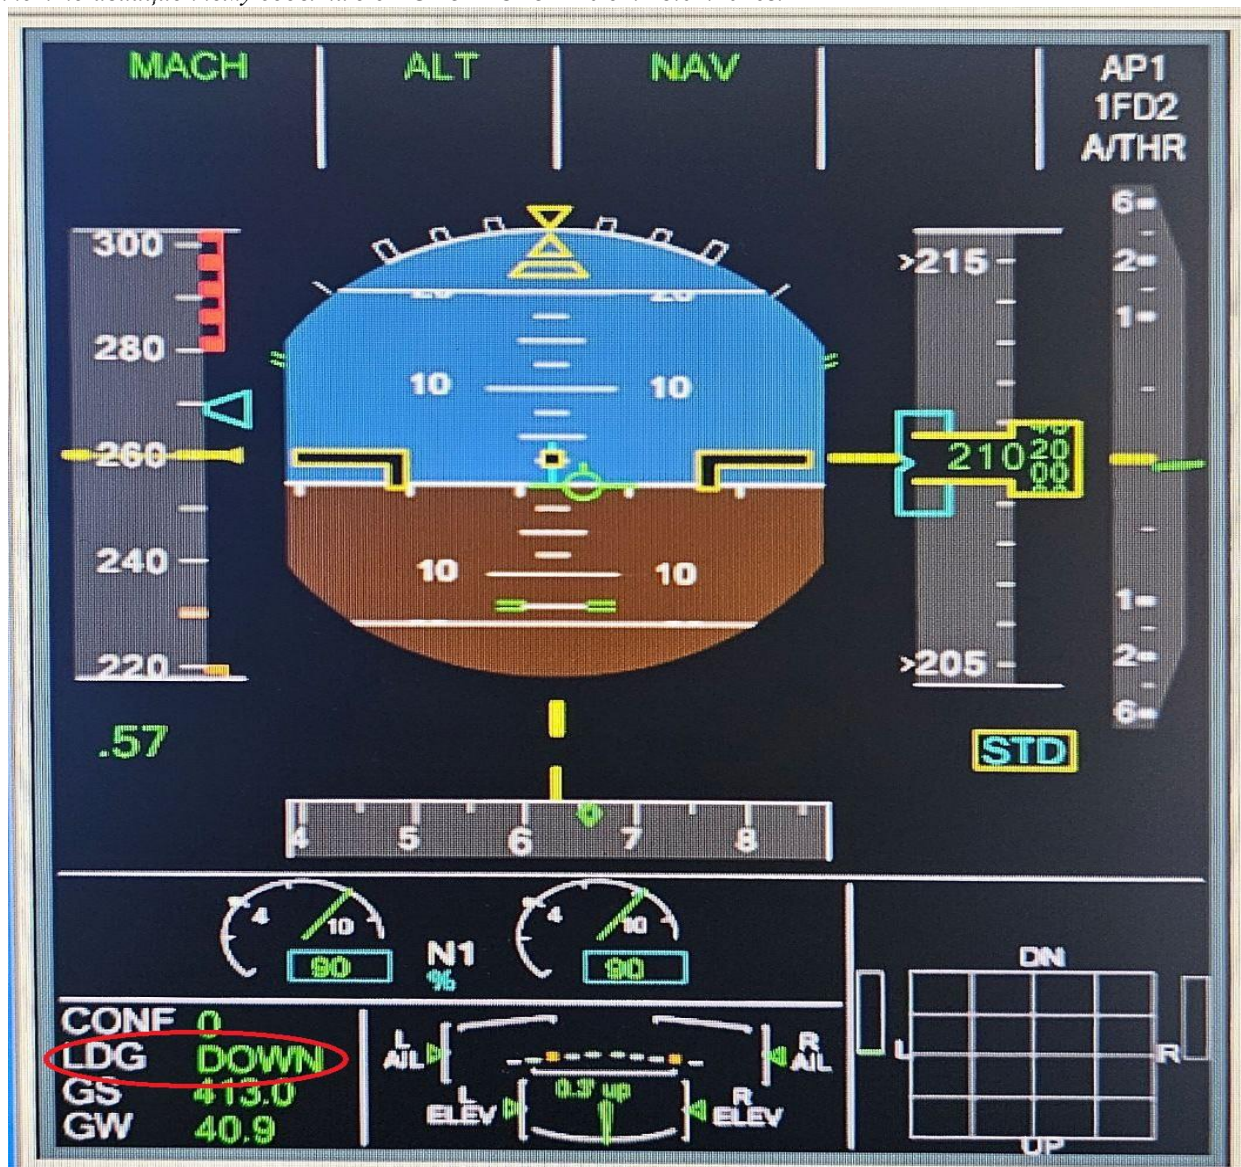
В 21:41:23 после занятия эшелона FL210 экипаж установил на FCU значение скорости 280 узлов с целью разгона воздушного судна. При этом разгон скорости ВС не был достигнут, так как режим «Climb» 91.5-91.7 процентов, не изменялся, и фактическая приборная скорость сохранялась на уровне около 250 узлов. В дальнейшем установка большего значения скорости по «Speed Sel» не привела к увеличению заданной скорости, и полет продолжался на прежней скорости.

*Ограничения скорости полета с выпущенными шасси -280уз MAX-0.67*
