**О Т Ч Ё Т № 06-05.26**

**по результатам расследования авиационного события с ВС Boeing B767  
UK67022 ООО «My Freighter», произошедшего 17.05.2026г., при выполнении  
рейса MFХ-697 по маршруту Ташкент-Чженчжоу.**

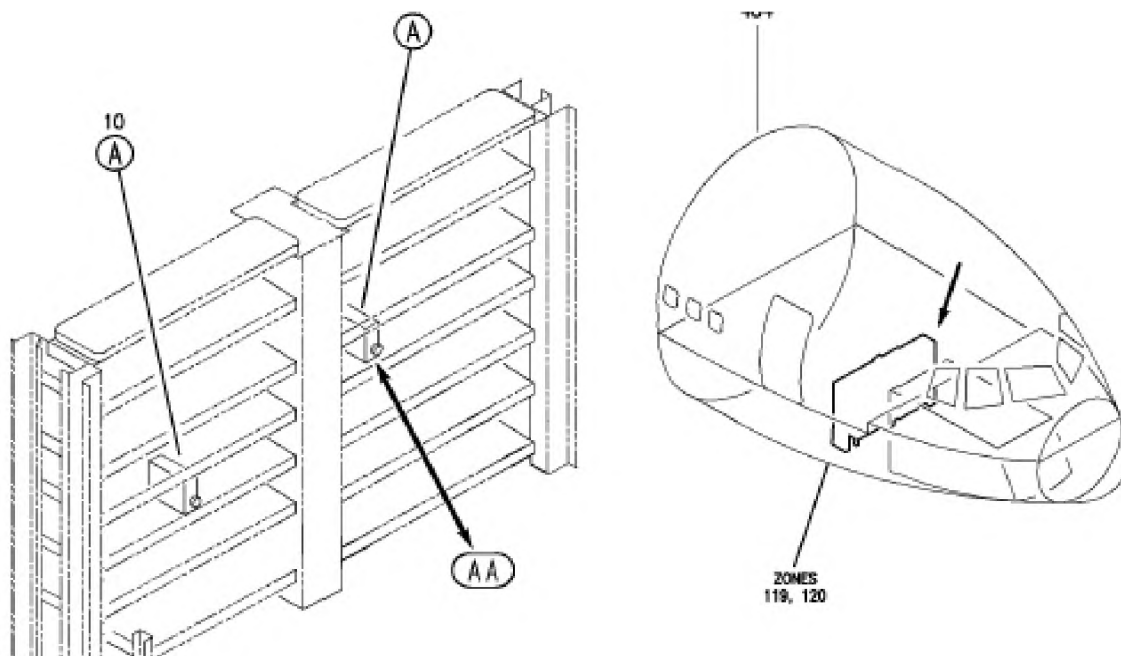
Description: AWO#6173 (Дополнительная карта-наряд).

Action: R ENG PIMU HAS BEEN CHANGED ACC. TO AMM 77-35-01 P.401 REV.148 22APR/26. PIMU TEST PFMD. TEST IS OK. (Блок интерфейса и мониторинга двигательной установки правого двигателя был заменен согласно руководству по техническому обслуживанию 77-35-01 Стр.401. Ревизия-148 22 апреля2026г. Выполнен тест PIMU - замечаний не выявлено).
