**О Т Ч Е Т № 02-01.26**

**по результатам расследования авиационного события с ВС Boeing-767  
UK67007 АО «Uzbekistan Airways» при выполнении рейса НУ-707 по  
маршруту Ташкент-Владивосток произошедшего 21.01.2026г.**

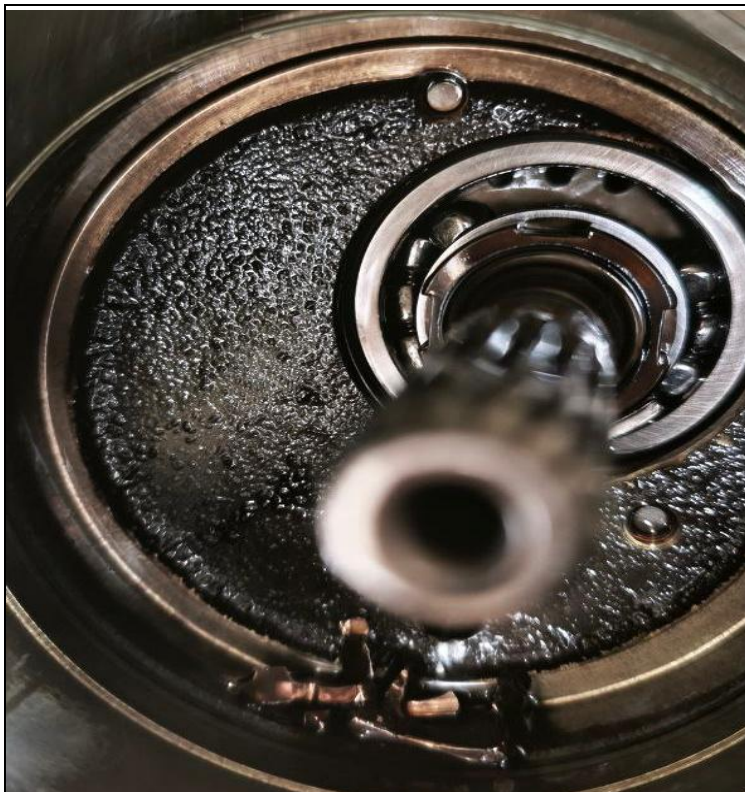
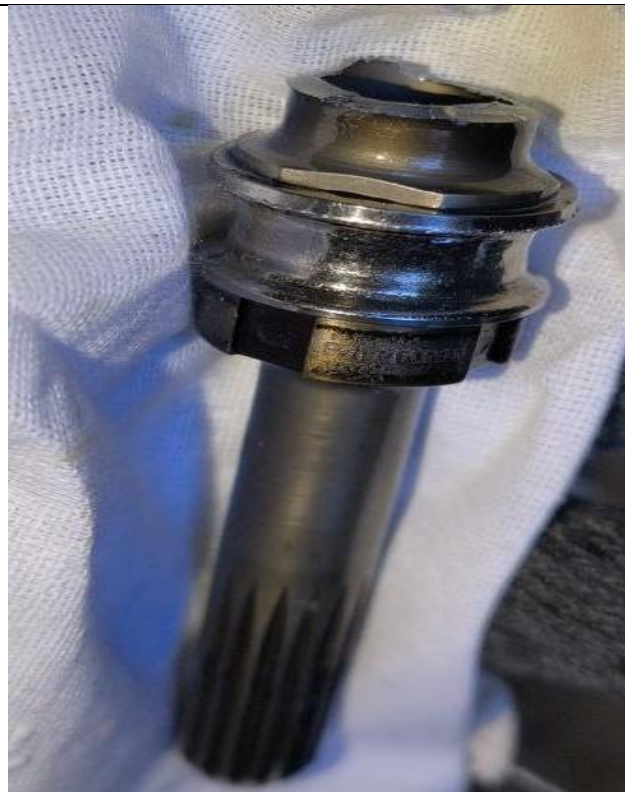
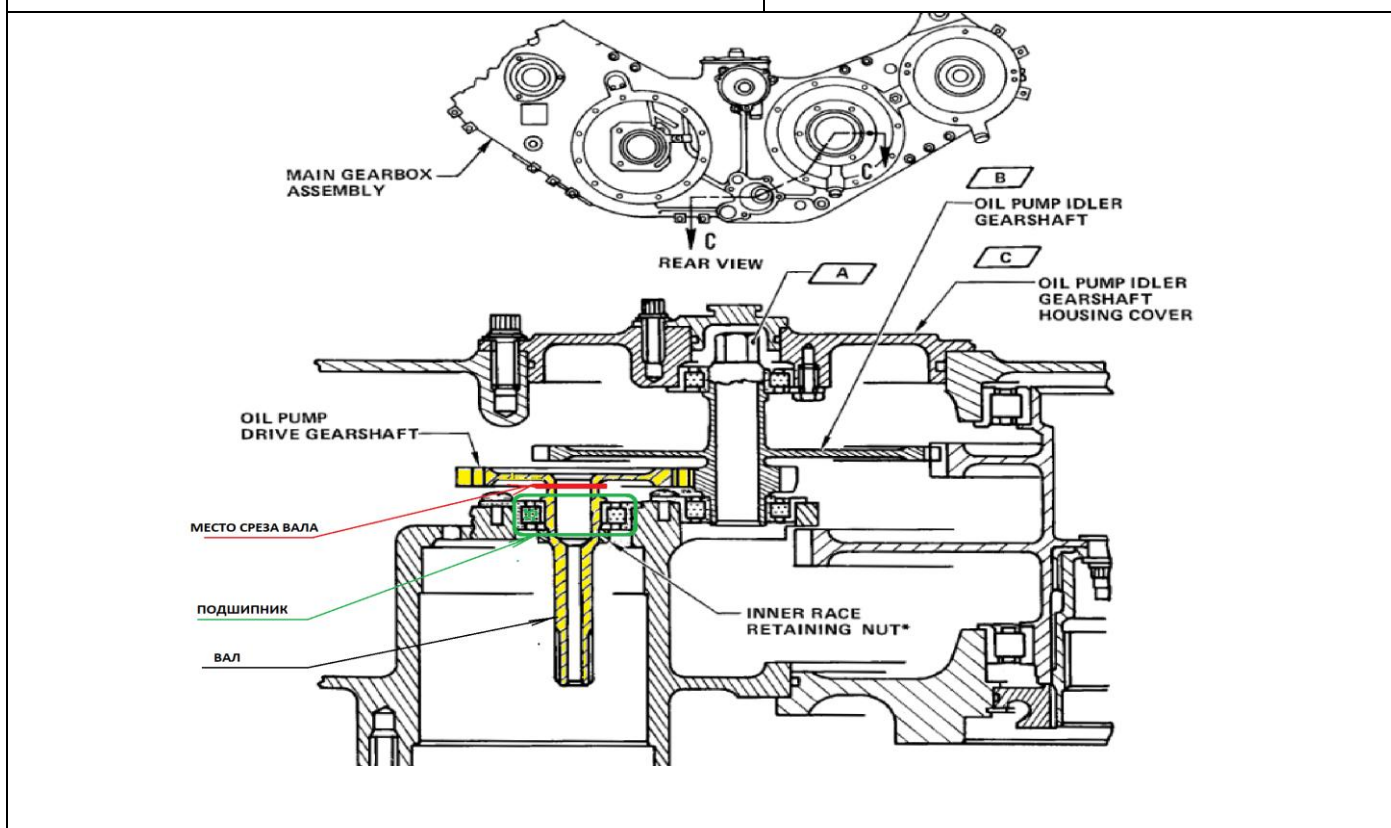
Выполнен демонтаж масляного насоса согласно АММ 79-21-04 p.b.401, обнаружено разрушение подшипника главного редуктора привода масляного насоса (Рисунок №2) и срезанный вал шлицевого соединения масляного насоса к главному редуктору (Рисунок №3).

Характер падения давления в маслосистеме указывает на первоначальное разрушение подшипника шлицевого вала привода маслонасоса. Разрушение подшипника привело к нарушению соосности вала, что с высокой вероятностью вызвало срез вала привода маслонасоса.

Срез вала привода исключает передачу крутящего момента на элементы маслонасоса, вследствие чего прекращается нормальное функционирование маслосистемы, что выразилось в падении давления масла и последующем росте температуры масла. Указанные параметры послужили основанием для отключения двигателя экипажем в соответствии с QRH.

Причиной авиационного события явилось разрушение подшипника шлицевого вала привода масляного насоса, установленного на главном редукторе коробки приводов двигателя PW4062 s/n P729268.

- проведения дефектации главного редуктора;
- металлографического анализа разрушенного подшипника и шлицевого вала привода масляного насоса для оценки характера разрушения (усталостное, износ, перегрев, нарушение смазки).
